Reparatur der Kacheln: Tauchende Fliesenleger im Molzbergbad

Markus Döring 28.04.2017, 16:31 Uhr aktualisiert: 28.04.2017, 16:34 Uhr

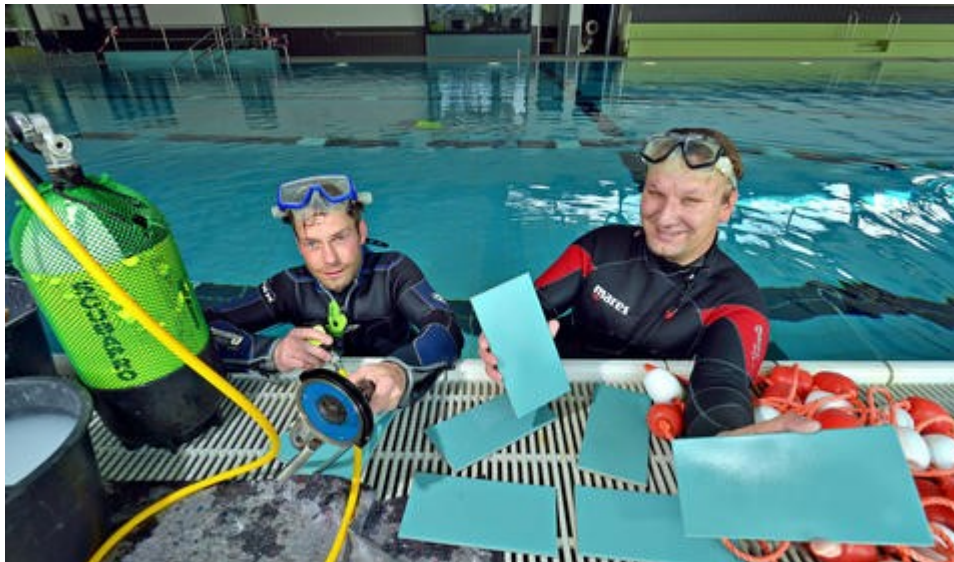
Die tauchenden Fliesenleger der Firma „DiThoMa“ aus Hückeswagen – Marcus Paul (links) und Dietmar Noack – reparieren beschädigte Fliesen unter Wasser im Molzbergbad. Foto: Markus Döring

Bekanntlich haben sich im großen Becken im Molzbergbad Bodenkacheln auf einer Fläche von rund sieben Quadratmeter gelöst (RZ berichtete): Eine böse Überraschung mit Folgen für das Bad und die Nutzung. Denn einige Tage muss nun das große Sportbecken geschlossen bleiben.

Die zwei Spezialisten aus Hückeswagen verlegen die gelösten Fliesen unter Wasser neu. Dabei nutzen die Taucher einen Unterwasser-Winkelschleifer und einen Stemmhammer. Beide arbeiten mit Luftdruck. Dafür steht ein Kompressor am Beckenrand und summt ausdauernd vor sich hin. Es gilt rund 300 türkisfarbene Fliesen mit einer Länge von 24 Zentimetern pro Fliese neu zu verkleben, erläutert Marcus Paul. Dafür benötigen die gelernten Fliesenleger rund zwei Tage.

bindet auch unter Wasser sicher ab. Wie das funktioniert, will Fliesenlegermeister Dietmar Noack verständlicherweise nicht verraten. Es hat rund zwei Jahre gedauert, bis die tauchenden Fliesenleger die richtige Mischung für ihren Kleber quasi erfunden hatten. Dafür bauten sie in ihrer Firmenhalle ein Versuchsbecken auf und probierten zwei Jahre lang Mischung um Mischung aus, bis sowohl Fliesenkleber als auch Fugenmörtel funktionierten. Die müssen nämlich unter Wasser halten und nicht nur hohen Druckbelastungen sondern auch Chlor oder Salzwasser standhalten.
